## Автомобильные дороги. Типичные нарушения за 2 полугодие 2022 года

**ТР ТС 014/2011  
«Безопасность  
автомобильных  
дорог»  
(статья 3)**

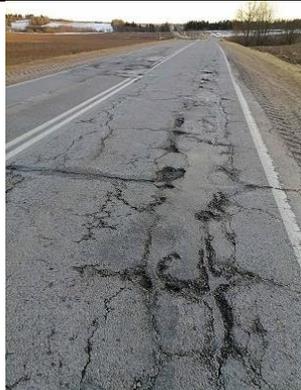
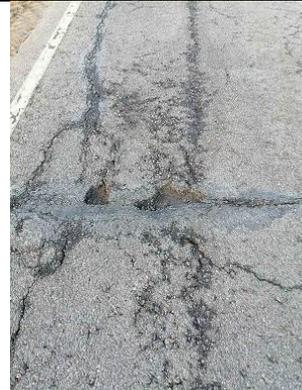
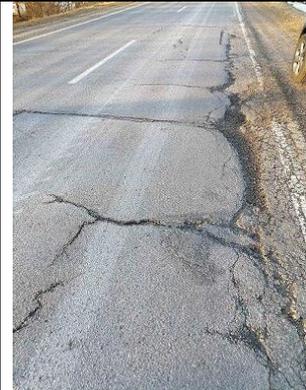
- на покрытии проезжей части имеются проломы, просадки, выбоины и иные повреждения или дефекты, а также посторонние предметы, затрудняющие движение транспортных средств с разрешенной скоростью и представляющие опасность для потребителей транспортных услуг и третьих лиц;

- обочины отсутствуют либо имеют деформации, повреждения;
- дорожная разметка не различима в любых условиях эксплуатации (за исключением случаев, когда поверхность автомобильной дороги загрязнена или покрыта снежно-ледяными отложениями);

- наличие на обочинах автомобильных дорог многочисленных деревьев и кустарников, уменьшающих фактическое расстояние видимости на автомобильной дороге.
